JSP 60 E

JSP 85 E

## Ersatz des Reglers durch Digitalelektronik

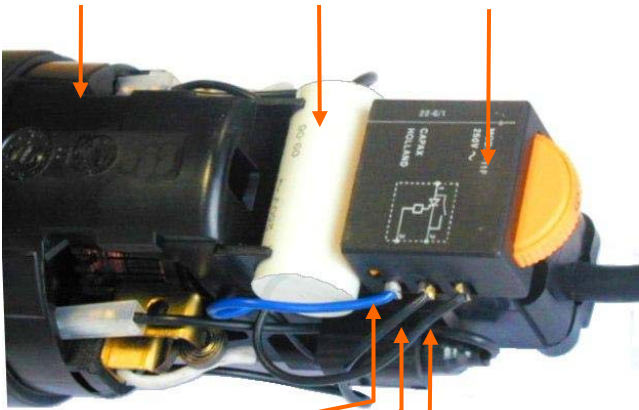
Alte Ausführung	Neue Ausführung
<p>620189 622070 615095</p>

- Der Regler wurde durch eine Digitalelektronik ersetzt. Einige Leitungen und der Kondensator entfallen dadurch.
- Durch die Einführung der Elektronik musste das Motorgehäuse geändert werden.

Alte Ausführung		Neue Ausführung	
Regler	615095	Elektronik	635418
Motorgehäuse	620189	Motorgehäuse	635738
Kondensator	622070	(streichen)	-----
Leitung	595024	Leitung	622062
Leitung	622063	(streichen)	-----
Leitung	622064	(streichen)	-----

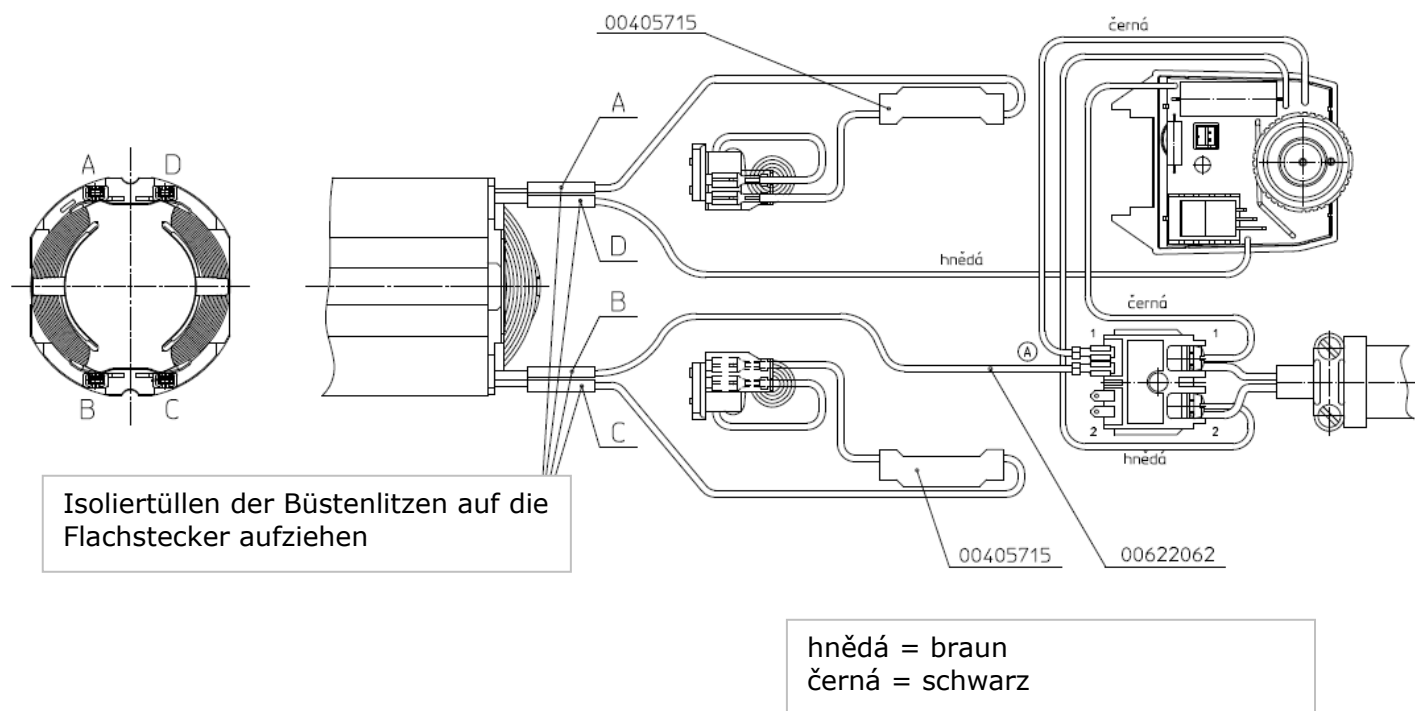
## Schaltplan der Digitalelektronik

Die Digitalelektronik hat folgende Funktionen:

- Anlaufstrombegrenzung (Schutz 10 A reicht aus)
- Schutz gegen ungewollten erneuten Anlauf nach Stromunterbrechung (der Schleifer muss zuerst abgeschaltet und dann erneut eingeschaltet werden)
